SEPTEMBER 2021  
VANDVÆRKERNE ROSKILDE NORD

# ROBUST VANDFORSYNING ROSKILDE NORD - UNDERSØGELSER OG ANBEFALINGER

RAPPORT

A227707

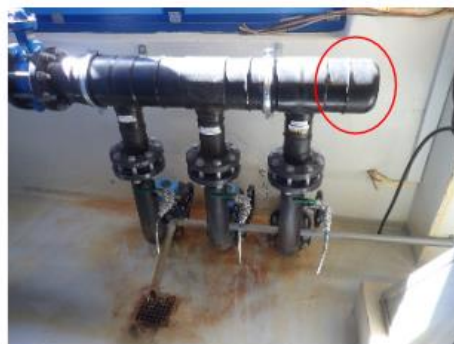
Råvandsindgang i vandværksbygning.

- > Der er ikke tvivl om hvilket vand der er i prøvetagningshanerne, men de mangler skiltning.
- > Der ses et stykke blindt rør ved tilgangen af råvand, som burde erstattes af en bøjning i stedet for

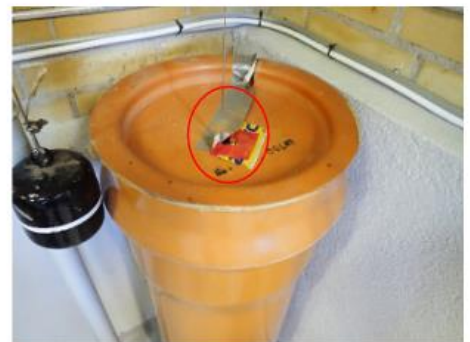
Svagt punkt ved mekanisk føler

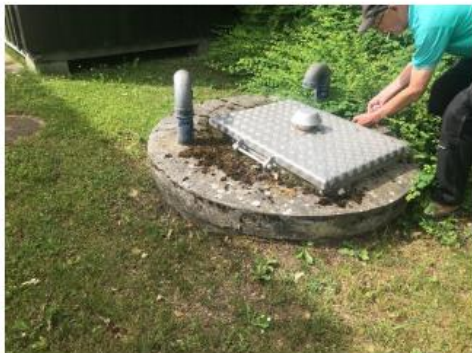
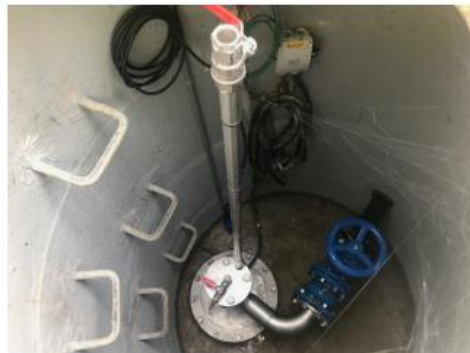
DGU 199.769

Indpumpningsanlæggene er fra 1966 og der er steder konstateret rust i flangeovergang til råvandsledning, hvilket der bør følges op på.

| Bemærkninger: Der ses rustdannelse / tæring ved overgang mellem flange og råvandsledning. Bør undersøges nærmere. | | | |

- > Se på muligheden for at etablere nødstrømsforsyning efter dialog med afløbsselskabet
- > Udskiftning af flanger med rust
