SEPTEMBER 2021  
VANDVÆRKERNE ROSKILDE NORD

# ROBUST VANDFORSYNING ROSKILDE NORD - UNDERSØGELSER OG ANBEFALINGER

RAPPORT

A227707

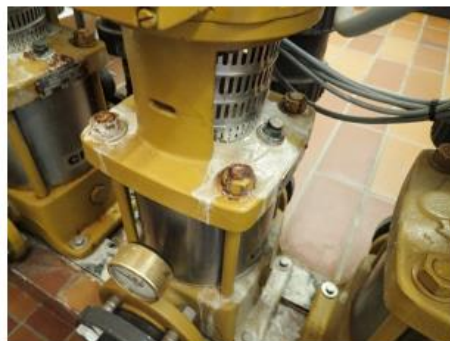
Utæthed ved rentvandspumpe 4

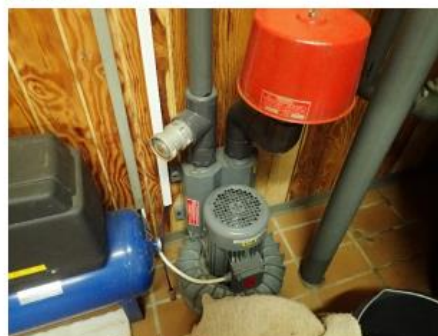
Rørføring med skiltning
